LÍNEAS DE DISEÑO PARA LA **RECUPERACIÓN** **ARQUITECTÓNICA Y URBANÍSTICA** DEL ÁREA DE **CALLE BEATAS DE MÁLAGA**

Vincenzo Zucchi

*Politécnico de Milán – Polo Regional de Mantua
Taller de Puesta en Valor del Patrimonio Histórico Urbano*

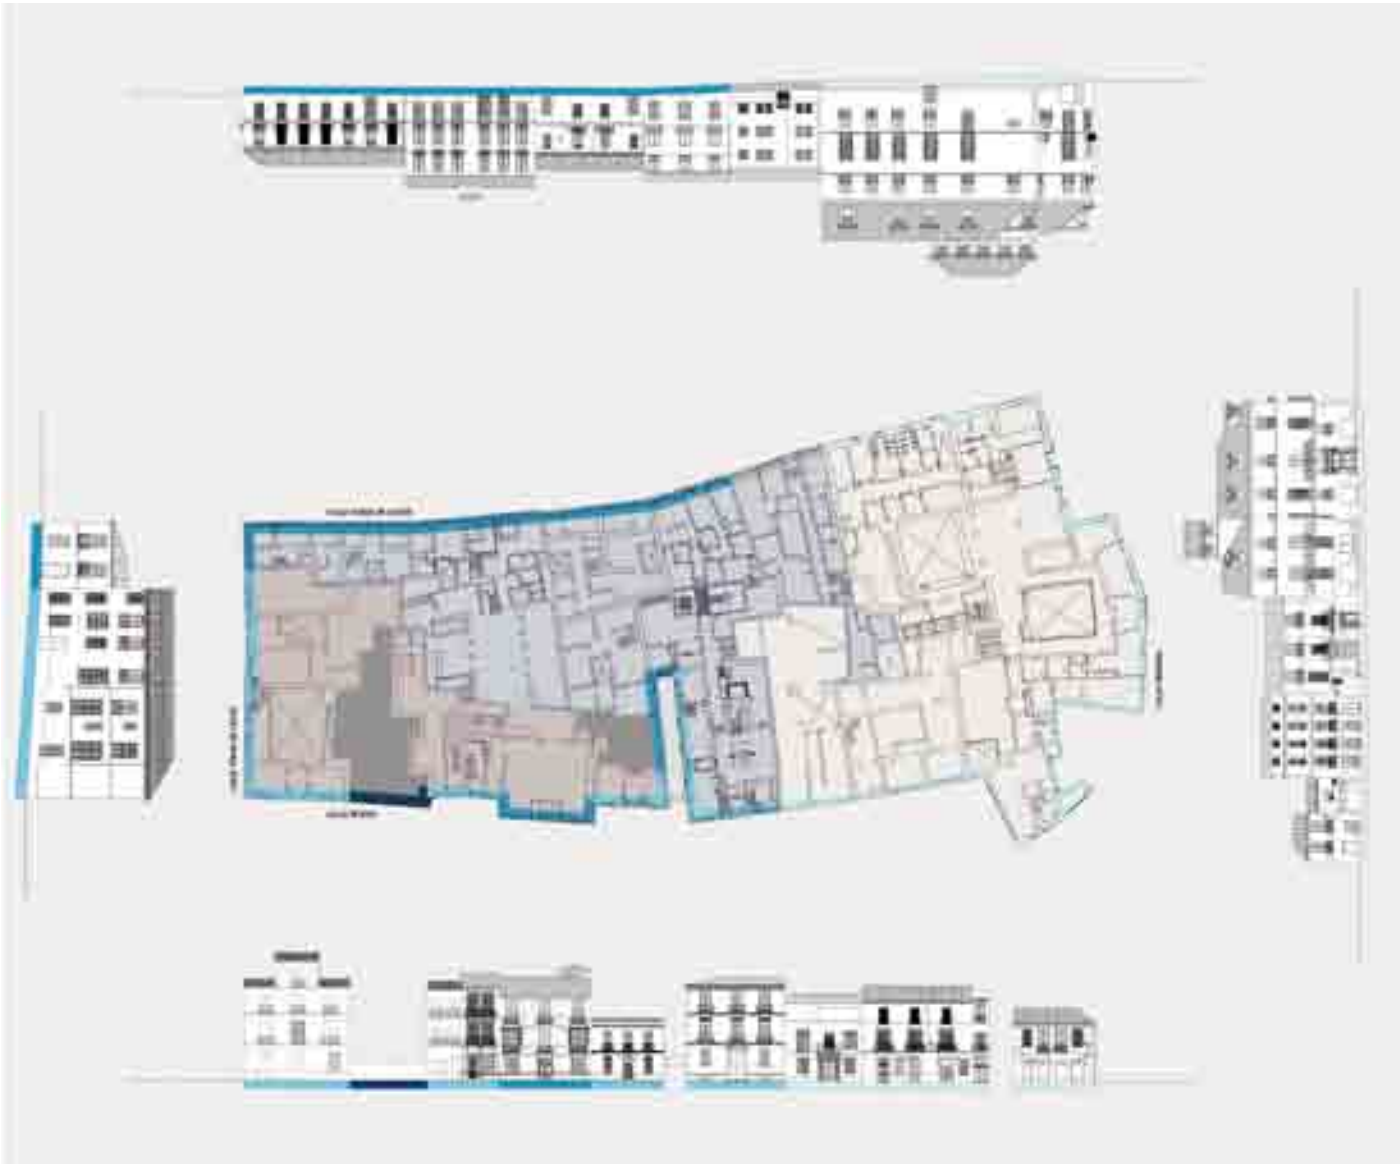
ESTADO DE CONSERVACIÓN
Manzana 1

Estado de las plantas

- Vacío urbano
- Muy escaso
- Escaso
- Medio

Estado de las fachadas

- Edificios no clasificados
- Muy escaso
- Escaso
- Medio
- Bueno

El análisis realizado por el Ayuntamiento de Málaga ha catalogado las fachadas de los edificios atribuyendo a cada una de ellas una época histórica de pertenencia (que se identifica esencialmente a través de un estilo), el grado de conservación y la identificación de las características típicas. Específicamente, desde el punto de vista histórico-estilístico, ha realizado un esquema funcional para la investigación, subdividiendo las fachadas en tres grupos: edificios barrocos (de 1700 a 1830 aproximadamente), edificios eclécticos (de 1830 a 1930) y edificios modernos (después de 1930).

Los edificios definidos barrocos presentan a menudo un grado de conservación muy bajo y se caracterizan por el cuidadoso diseño de sus partes más que por la composición global. Los edificios eclécticos presentan un diseño y una composición más definida y unitaria, caracterizada por la regularidad de los ejes verticales de los huecos y un aparato decorativo fuertemente característico (cornisas, marcos de ventanas y revestimientos del basamento). En la definición de modernos entran edificios que presentan, sobre una implantación antigua, fachadas reconstruidas en época reciente y con un nuevo lenguaje.

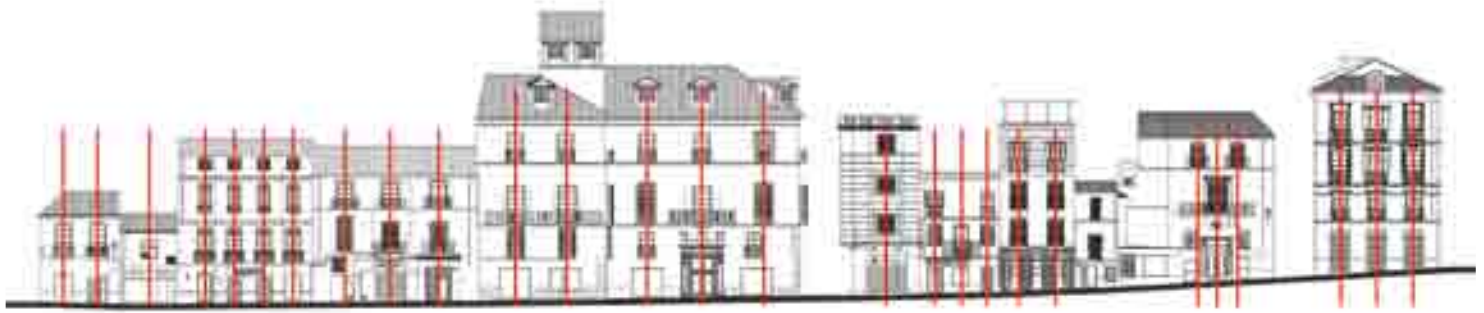
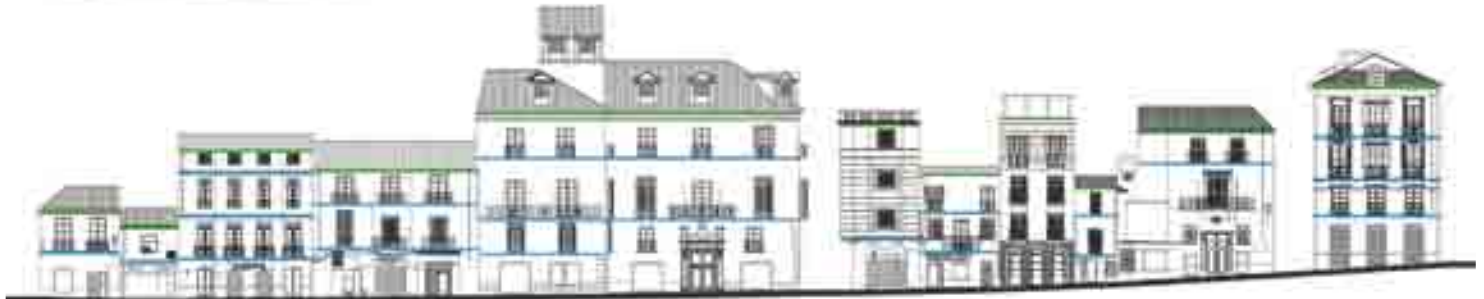
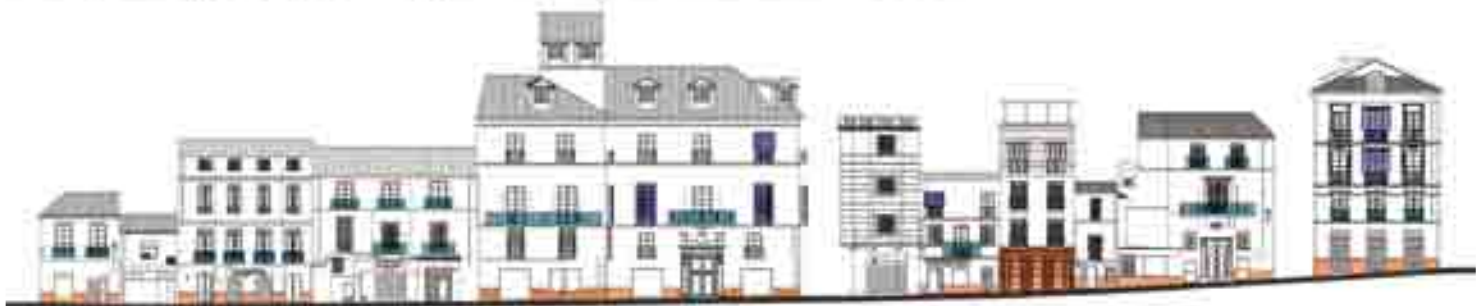
ALZADO DE CALLE GRANADA

Ritmo de los huecos

— Distancia entre ejes

Alineaciones horizontales

— Moldura entre plantas

— Alero

Elementos de fachada

— Balcones

— Miradores acristalados

— Zócalo

Un aspecto característico está presente en los elementos de la fachada. Los huecos son generalmente puertaventanas, muy cuidadas en los detalles de los cierres, de los marcos, de los parapetos, aunque las dimensiones no son constantes. Los miradores acristalados, los balcones y el tratamiento material del basamento constituyen, junto con las molduras entre plantas, otras características recurrentes en la mayor parte de los frentes.

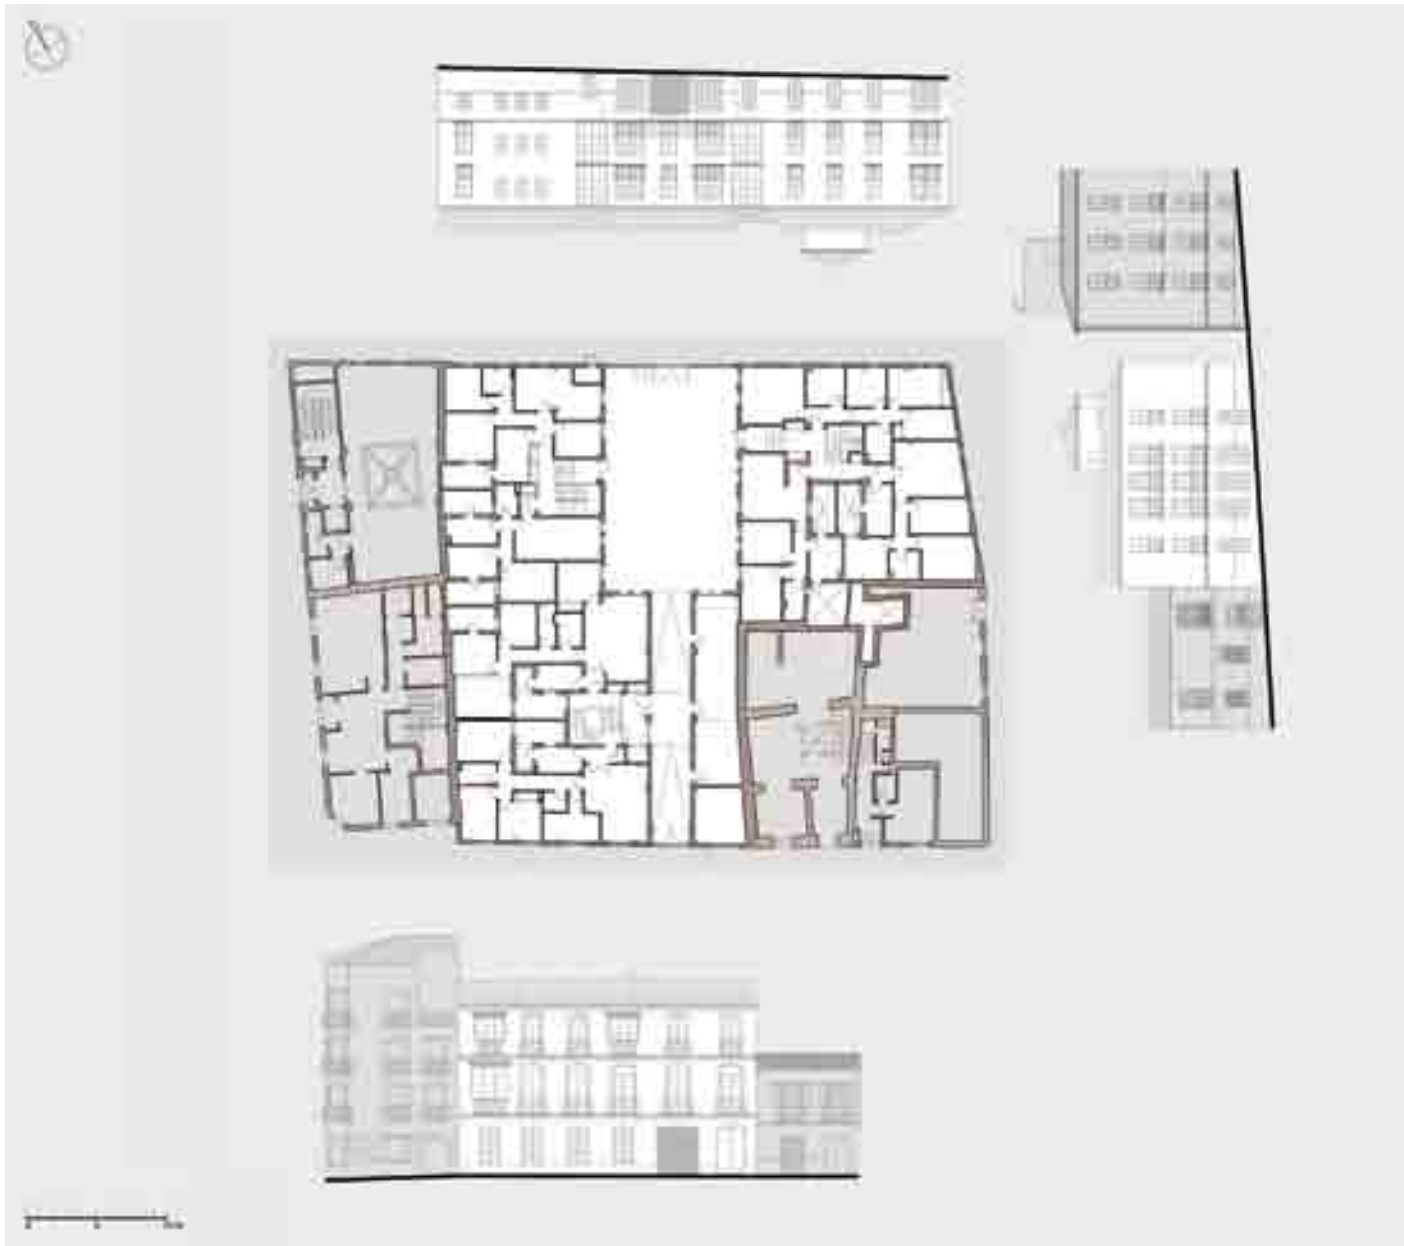
ANÁLISIS DE LAS FACHADAS

Calle Aventurero 04-06-08
 Calle Tomás de Cózar 05
 Calle Beatas 25-27
 Número catastral 34521-00

Años 60

BARRIO	Centro Histórico
INTERÉS HISTÓRICO	Alto
INTERÉS CROMÁTICO	Alto
PERÍODO DE CONSTRUCCIÓN	Ecléctico / Moderno
ESTADO DE CONSERVACIÓN DE LA FACHADA	Bueno

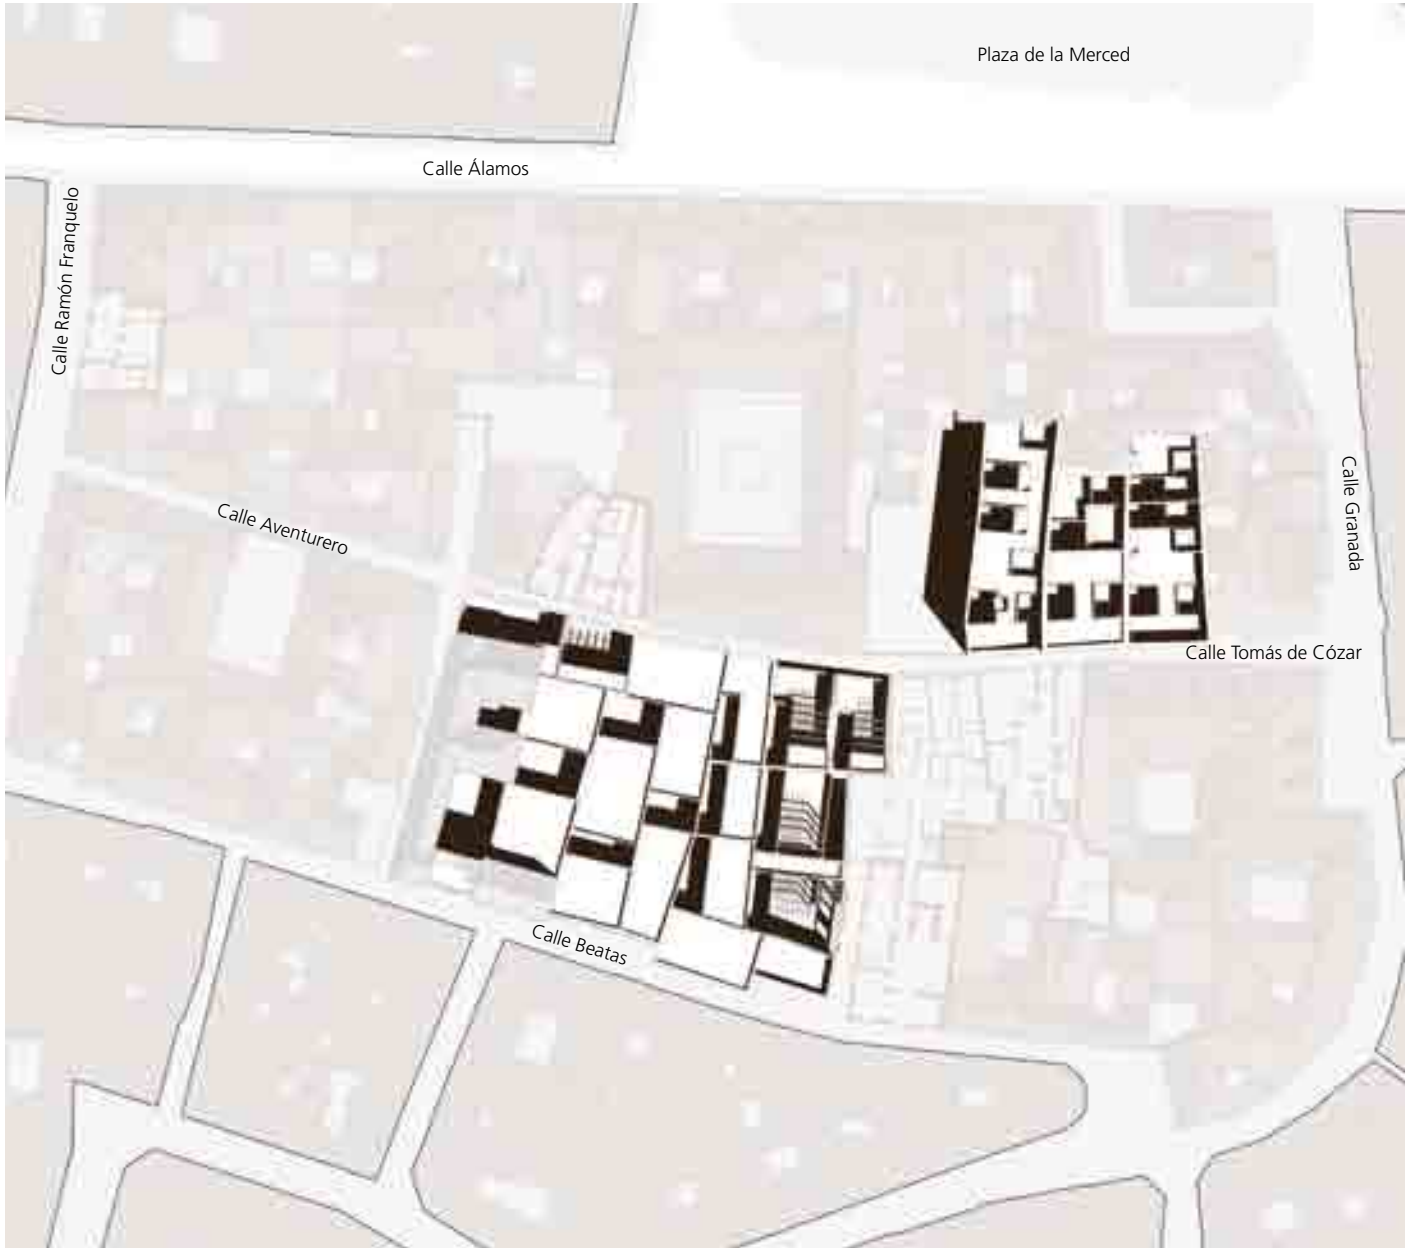
PLANO DE CUBIERTAS

1 / 500

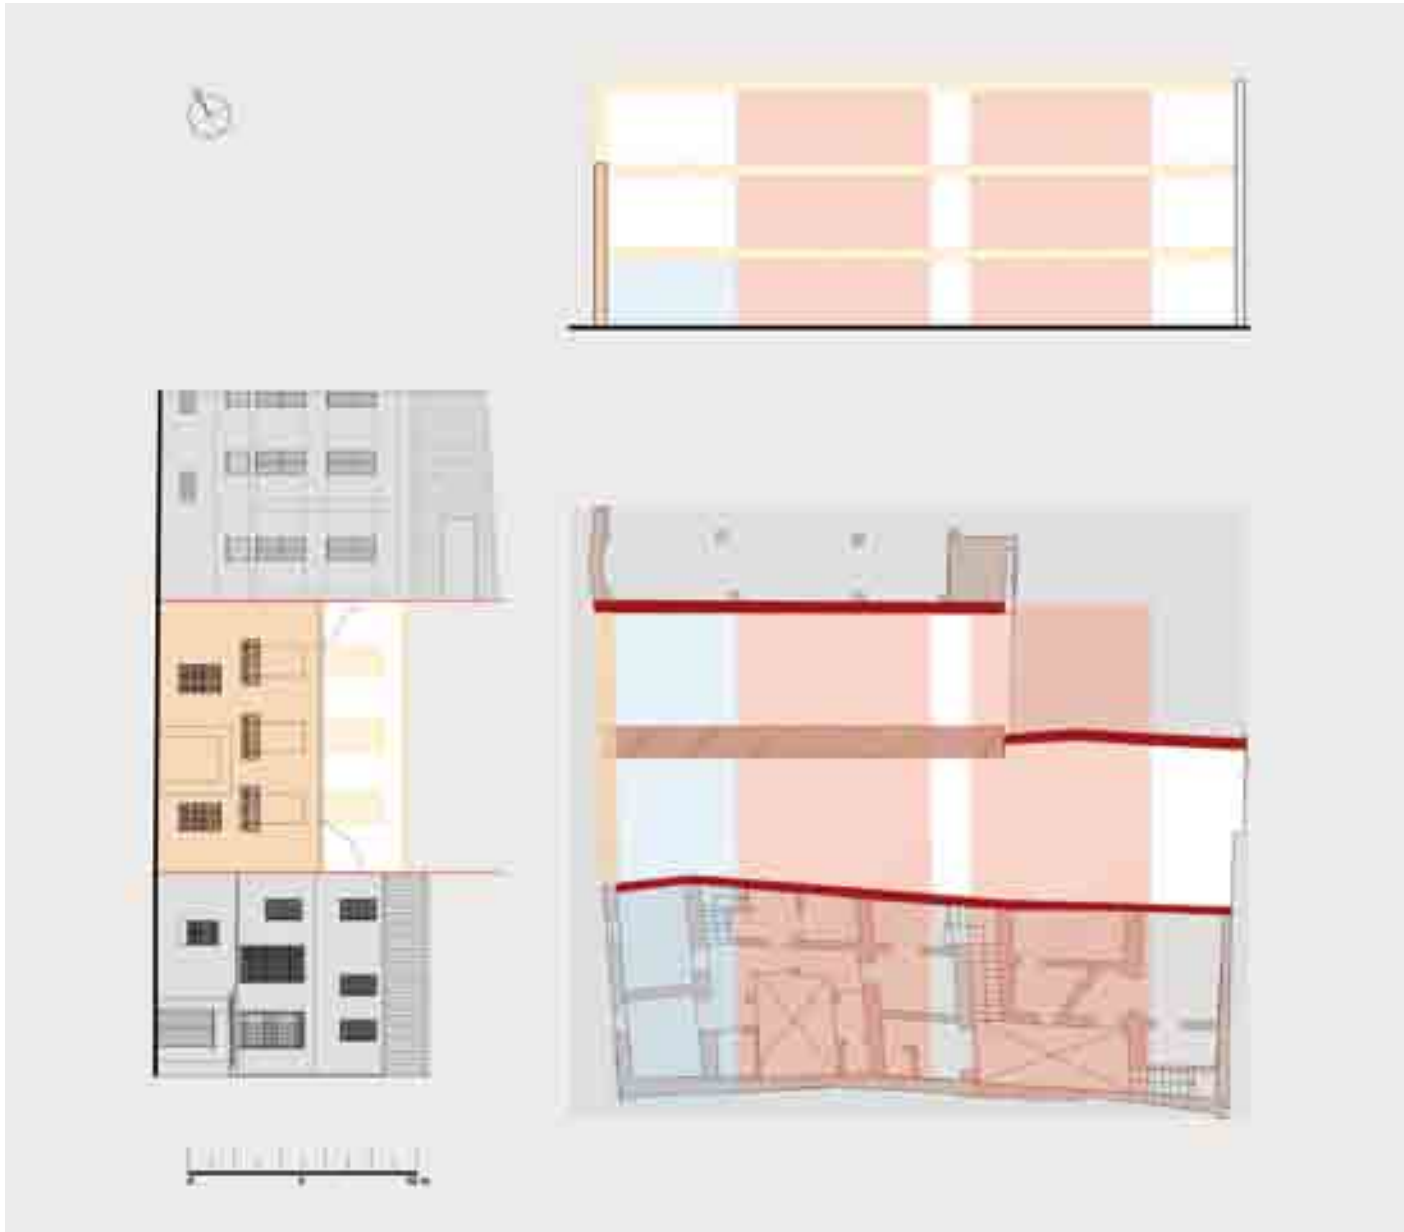
CALLE TOMÁS DE CÓZAR 27
Número catastral 34521-21

- MUROS DE CARGA QUE DEFINEN LAS UNIDADES DE VIVIENDA E INDIVIDUALIZAN EL MÓDULO CARACTERIZADOR DE LA TIPOLOGÍA**
 Para tales elementos se prevé proponer un nuevo proyecto con dimensiones similares y situado dentro de la franja prevista

- PATIOS**
 El patio se realizará con una configuración espacial congruente (en dimensiones, proporciones y situación) con las características tipológicas. Estará situado adyacentemente a uno de los dos muros de carga y contenido dentro de la franja indicada.

- ZONA FILTRO**
 Esta zona deberá ser propuesta nuevamente según una configuración espacial congruente con las características tipológicas. En particular el muro que delimita el perímetro del sector, deberá ser planteado dentro de la franja indicada.

- FACHADA / SECCIÓN**
 Los elementos que constituyen la fachada serán mantenidos o recuperados. Las intervenciones efectuadas con fines de consolidación y que fueron necesarias como consecuencia de un período de abandono, pueden ser removidas (cierre de ventanas, incorporación de tensores).

- Si es necesaria la reconstrucción de una o más plantas, los elementos que caracterizan la fachada (los huecos, los aleros y las molduras entre plantas) y la cota de los forjados, serán colocados según indicación de la normativa de protección.

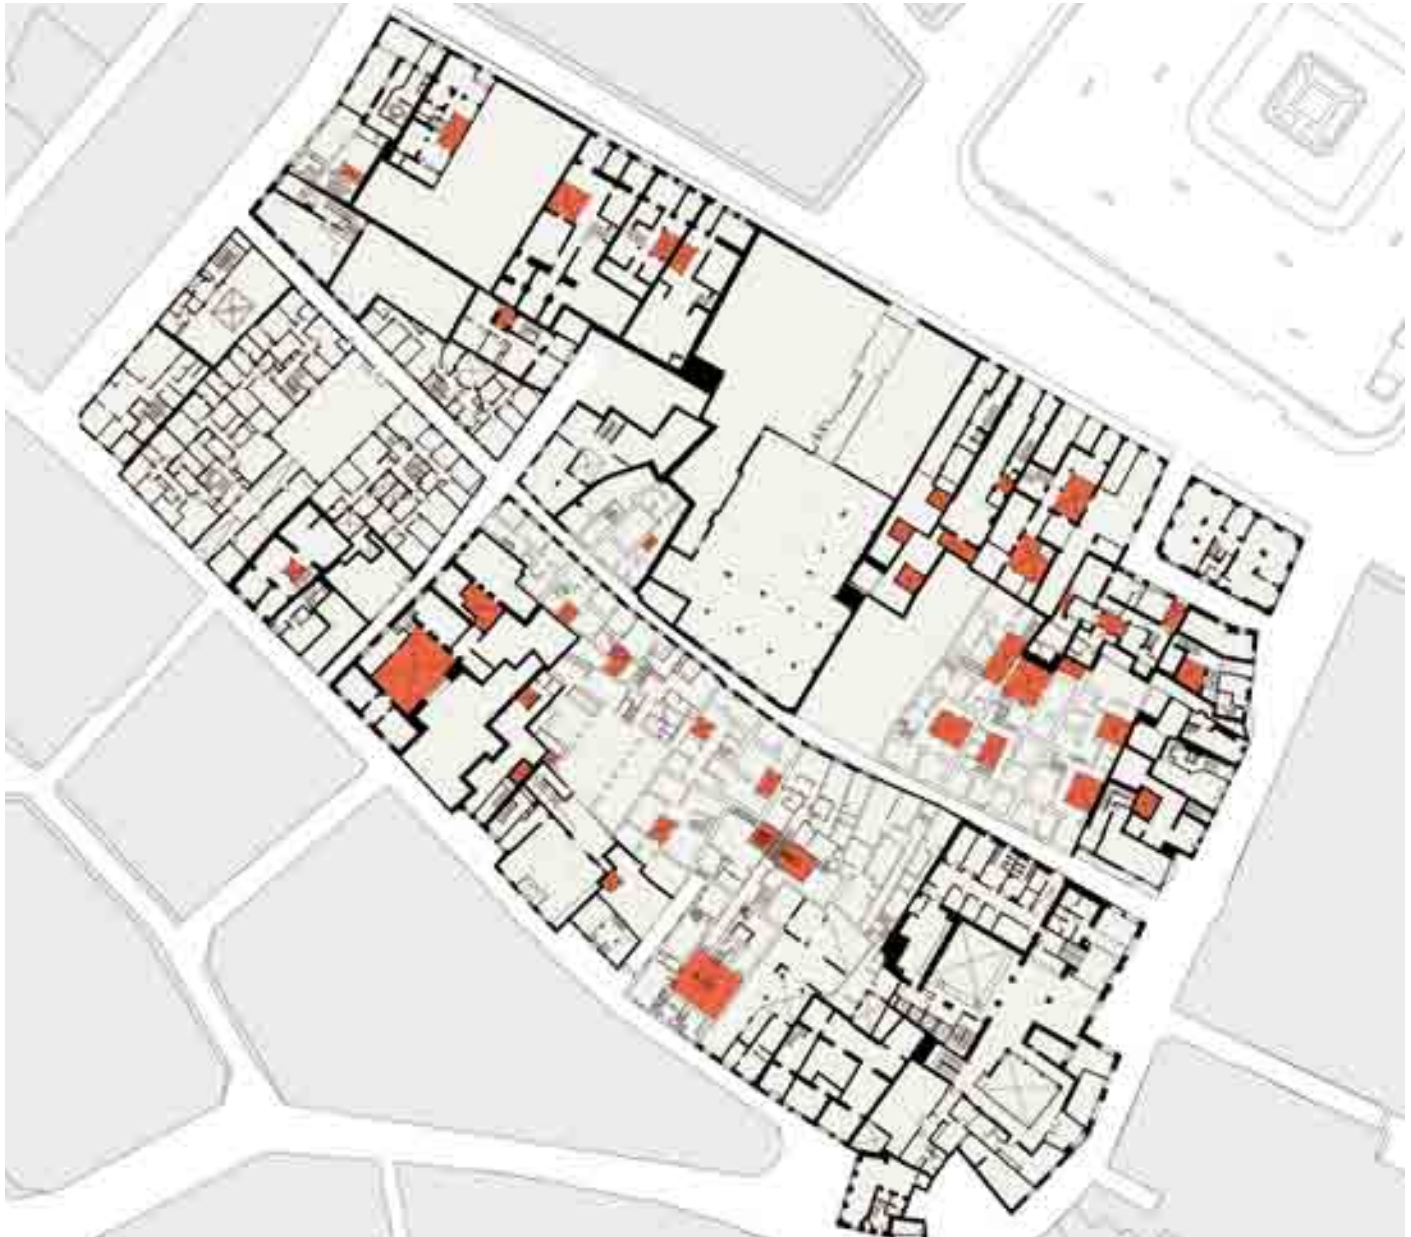
ELEMENTOS DE LA CONSTRUCCIÓN TIPOLÓGICA

Área de estudio

Patio

Un primer análisis de los elementos tipológicos del tejido ha sugerido claramente una hipótesis de lectura importante. Las unidades arquitectónicas básicas que lo componen se caracterizan por la presencia de elementos derivados de influencia árabe. El carácter que reflejan es el de una parte de ciudad introvertida, donde las viviendas mantienen la característica de estar cerradas hacia el exterior pero significativamente abiertas hacia ambientes de gran valor espacial, siendo los patios verdaderos centros de la vida doméstica y los elementos distribuidores y organizadores de todo el espacio interior.

Además existen otros elementos que pueden considerarse derivados de la cultura árabe, como el complejo sistema de acceso, compuesto por algunas habitaciones de profundidad reducida, la zona de filtro, que, a través de una disposición específica de las aberturas, configura un paso especial de la calle (espacio público) al interior (espacio privado) de la vivienda. Tal configuración nos muestra otro aspecto significativo de la identidad del ámbito de la Calle Beatas, representado justamente por este tránsito lento y gradual del espacio público de relación de la ciudad con sus plazas y sus calles, al espacio interior doméstico cerrado e íntimo. Esto tiene lugar a través del pasaje desde espacios claramente definidos que poco a poco van presentando grados de intimidad creciente.
