EL PATRIMONIO HISTÓRICO EN LA ESCENA URBANA: EL MUSEO PICASSO MÁLAGA

Rafael Martín Delgado

Isabel Cámara Guezala

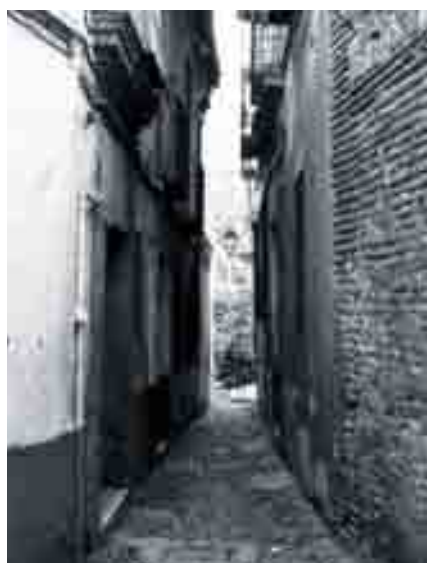
El proyecto final transformó el deteriorado aspecto de las calles adyacentes.

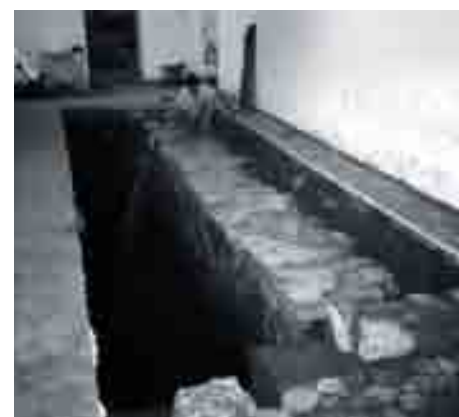
Dos años duraron las excavaciones realizadas en el Palacio de Buenavista.

Cuando se comenzaron los trabajos de investigación arqueológica en el solar del Palacio de Buenavista, apareció a pocos centímetros del suelo del sótano la muralla de la ciudad en época fenicia, del siglo VI a.C. La posición del Palacio en el centro de la ciudad histórica hacía suponer la existencia bajo él de vestigios de otras épocas, por lo que comenzaron las excavaciones llevadas a cabo por un equipo de arqueólogos. Se excavaron todas las zonas susceptibles de serlo, no solo los patios al aire libre sino también bajo el propio edificio. El primer asentamiento de población, debido a la colonización fenicia, había tenido lugar al pie del cercano cerro de la Alcazaba. Al amparo de este monte, que la protegía de los vientos de levante se fue formando la población que por los testimonios encontrados en las excavaciones se rodeó de una cerca en el siglo VI a.C. La muralla ya había aparecido anteriormente en el patio delantero del antiguo Colegio de San Agustín y posteriormente en un solar de calle Cister, frente a la Catedral, lo que permite ir acotando el trazado de la Malaka fenicia. Sobre el terreno natural aparece una primera ocupación residencial de esta época, siendo los restos más antiguos del siglo VII a.C. Después, durante la dominación romana, se transformó la zona, construyéndose una retícula de piletas dedicadas a la fabricación de "garum", la salsa de pescado que se exportaba por el Mediterráneo a todo el Imperio. Las excavaciones han durado dos años y los resultados reflejan la ocupación del lugar por todas las culturas que forjaron la historia de Málaga.

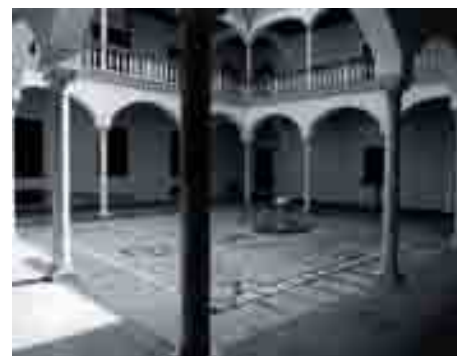
Aspecto anterior del patio porticado.
